Danno da fulminazione

Duomo di Parma – 22 ottobre 2009

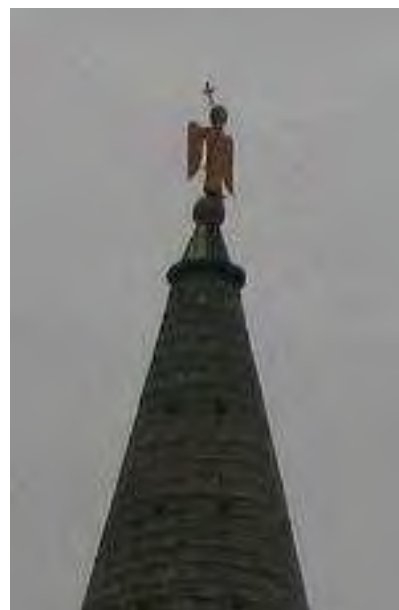
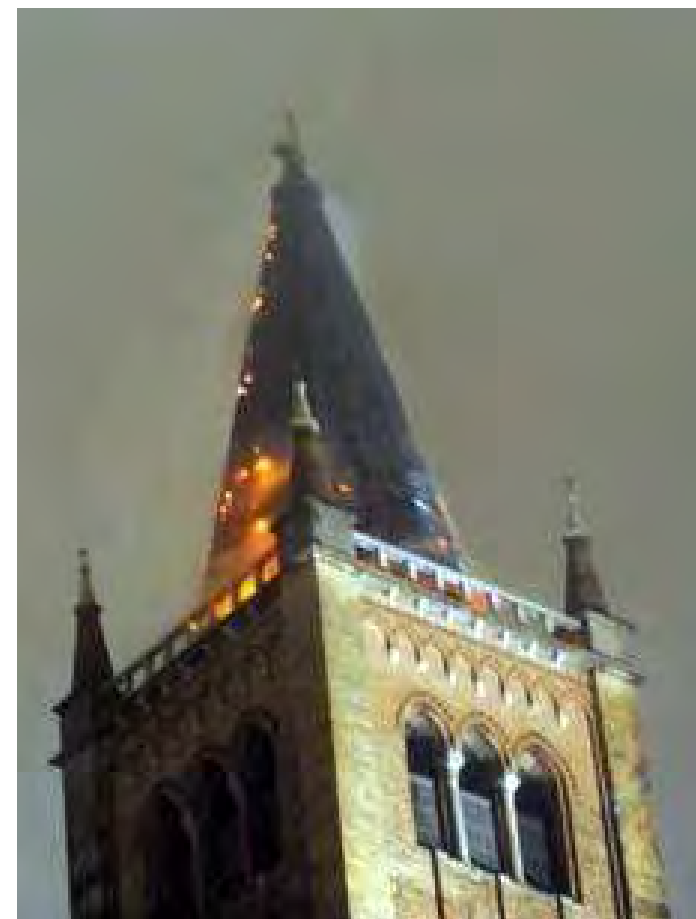
PARMA - Un fulmine ha colpito la scorsa notte, durante un temporale, l'"Angiol d'or" (Angelo d'Oro) sul campanile del Duomo di Parma, con un boato che si è avvertito in buona parte della città. La saetta si è scaricata sulla croce tenuta in mano dall'Angiol d'or e si è originato anche un principio d'incendio, circoscritto dai vigili del fuoco intervenuti con diverse squadre e con l'ausilio di autoscale.

Il fulmine ha provocato un incendio che non è stato ancora completamente domato. I vigili del fuoco sono all'opera dalle 2.30 della scorsa notte. Sul posto arrivato anche un nucleo speciale da Bologna con un'autoscala di 50 metri in grado di raggiungere la vetta della struttura. Nel corso della notte, per precauzione, sono stati evacuati il Seminario Maggiore ed il vicino Collegio Giovanni XXIII. A seguire le operazioni dei vigili del fuoco è stato presente per tutta la notte il vescovo di Parma, monsignor Enrico Solmi; a lui si sono aggiunti il sindaco Pietro Vignali e il presidente della Provincia, Vincenzo Bernazzoli. Nel campanile, secondo una prima verifica dei vigili del fuoco, è andata distrutta parte gran parte della copertura in rame e alcune componenti interne in legno.

Non è stato ancora escluso il pericolo di crollo per la guglia del campanile. Dalla struttura esce ancora fumo dovuto all'altissima temperatura raggiunta dalla muratura interna, e i Vigili del Fuoco, per permettere all'edificio di raffreddarsi più rapidamente, hanno tolto l'intera copertura esterna in piastre di rame. Non si interviene invece più con l'acqua per evitare di appesantire ulteriormente gli elementi portanti interni, soprattutto le strutture in legno anch'esse danneggiate dall' incendio.

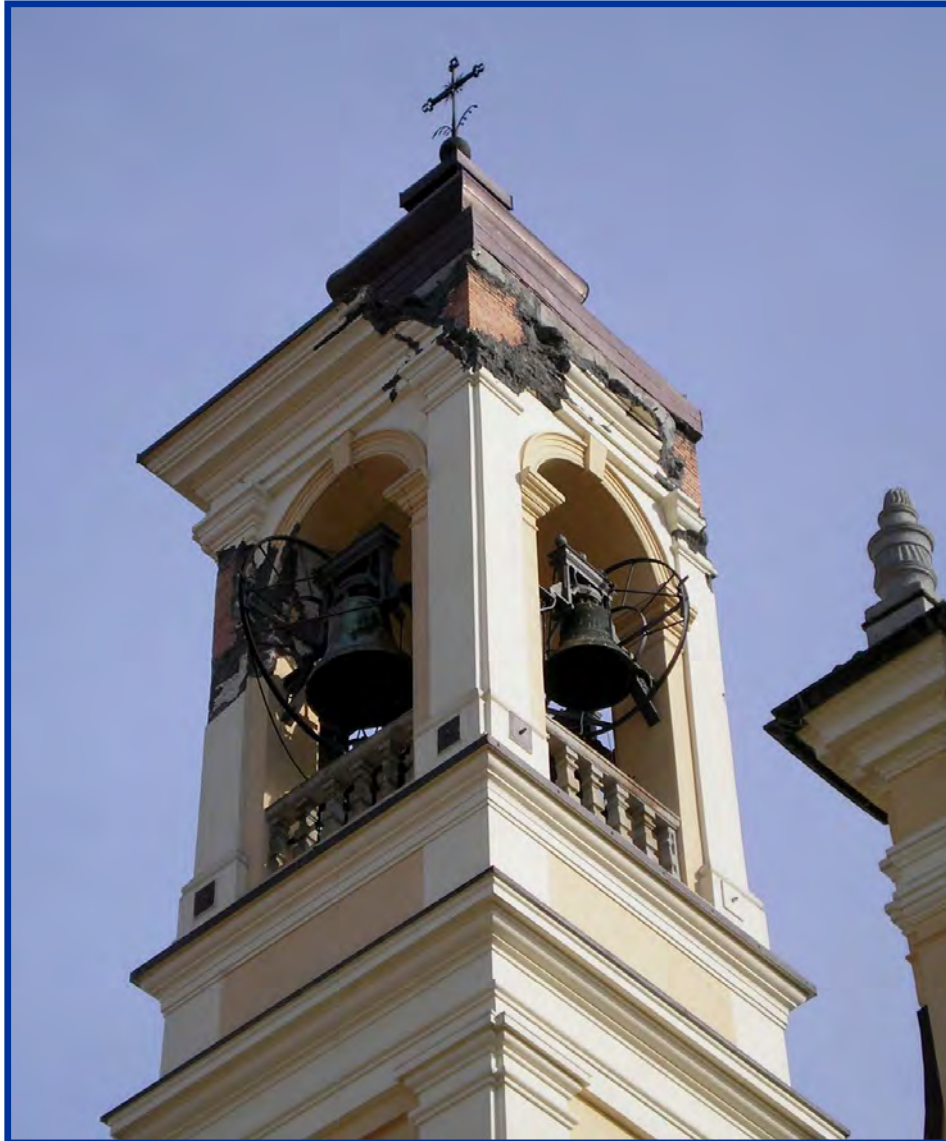
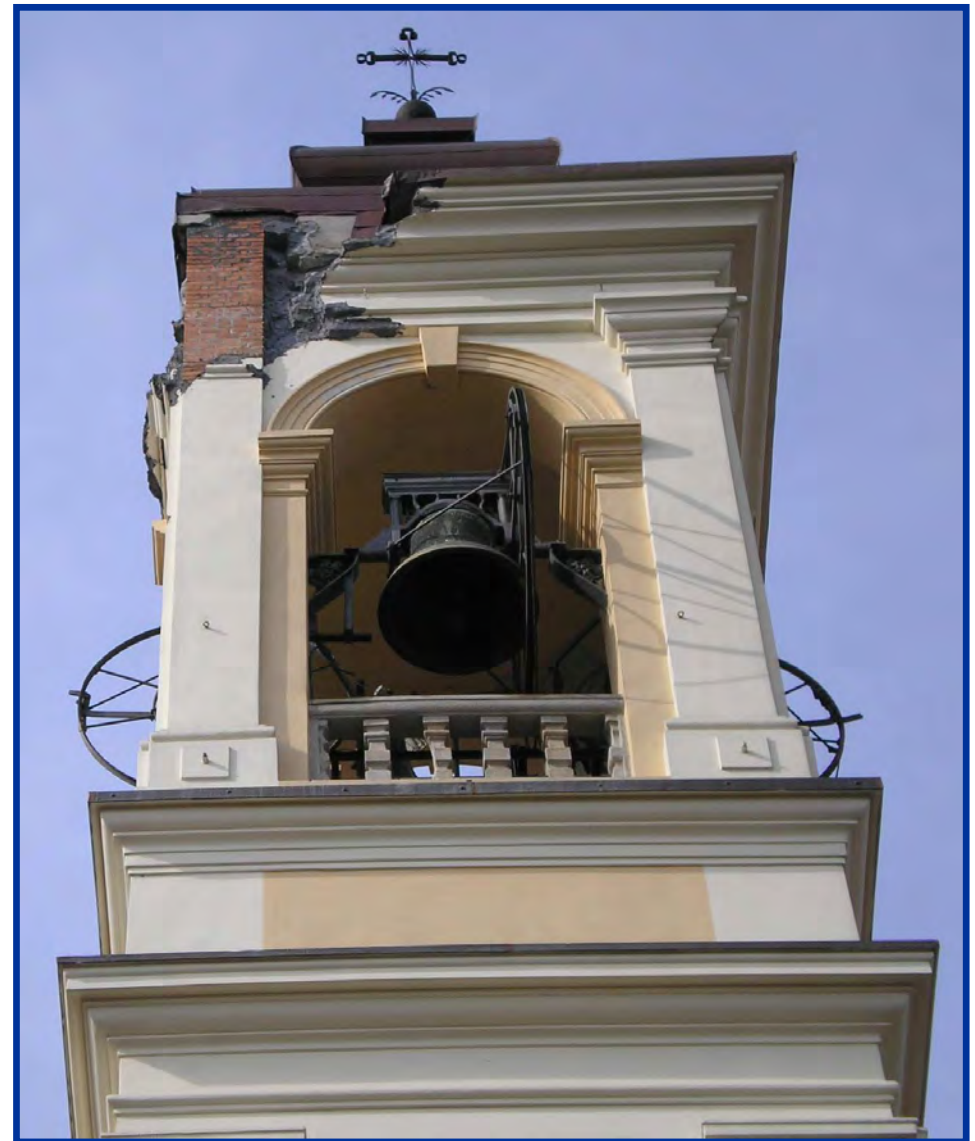
Danno da fulminazione – Chiesa di Mornese (AL)

Fulmine diretto sul campanile – 23 gennaio 2007

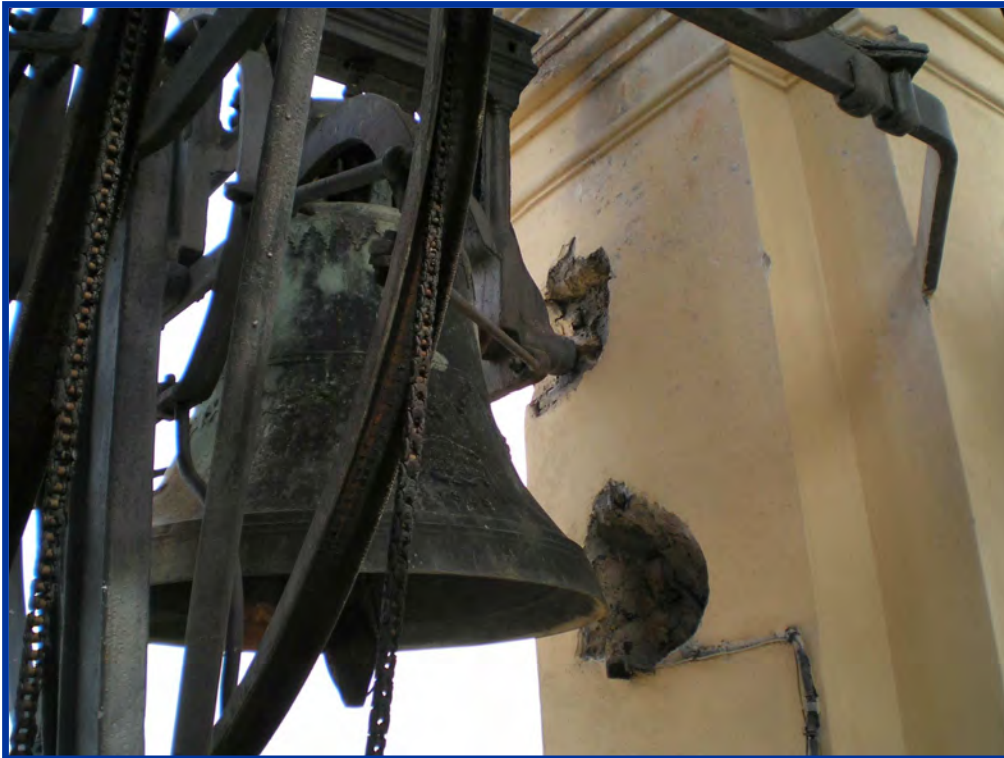
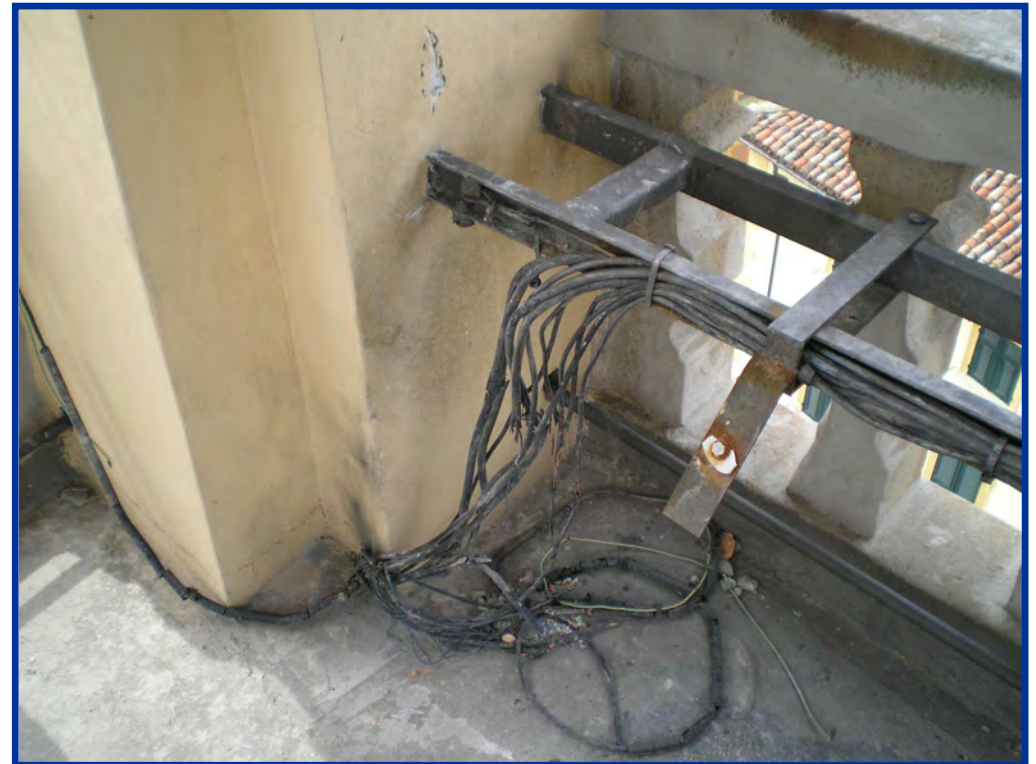
Danno da fulminazione – Chiesa di Mornese (AL)

Fulmine diretto sul campanile – 23 gennaio 2007

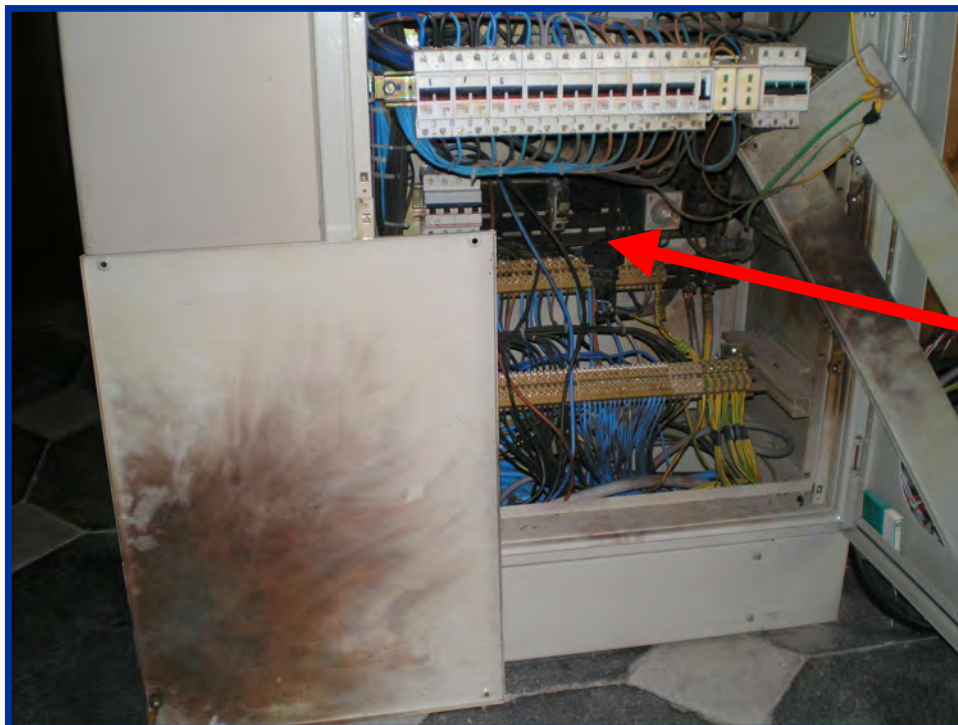
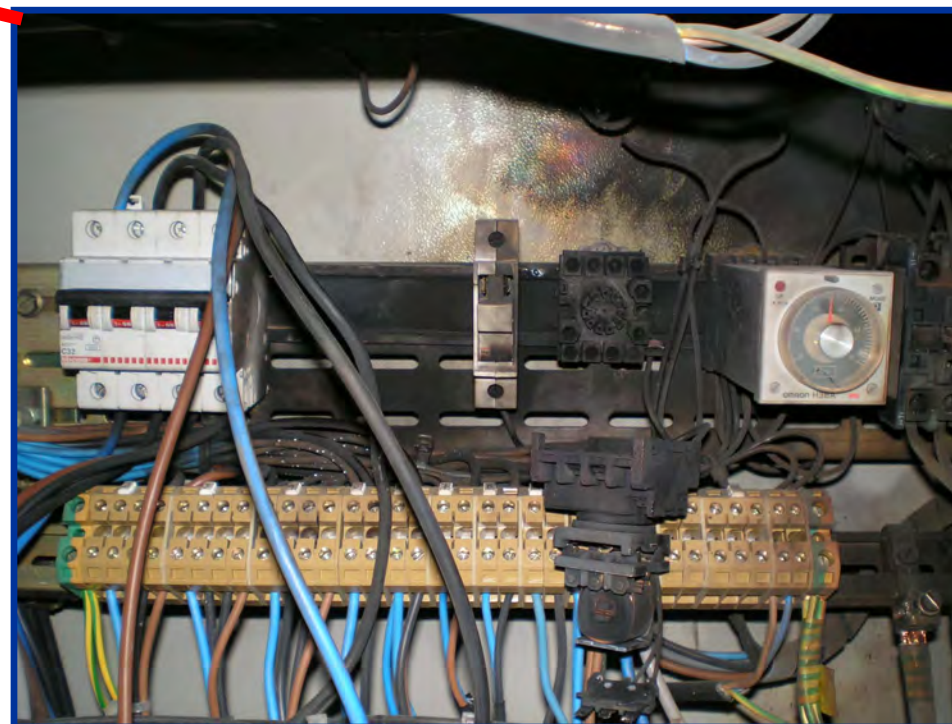
Danno da fulminazione – Chiesa di Mornese (AL)

Quadro elettrico generale – 23 gennaio 2007

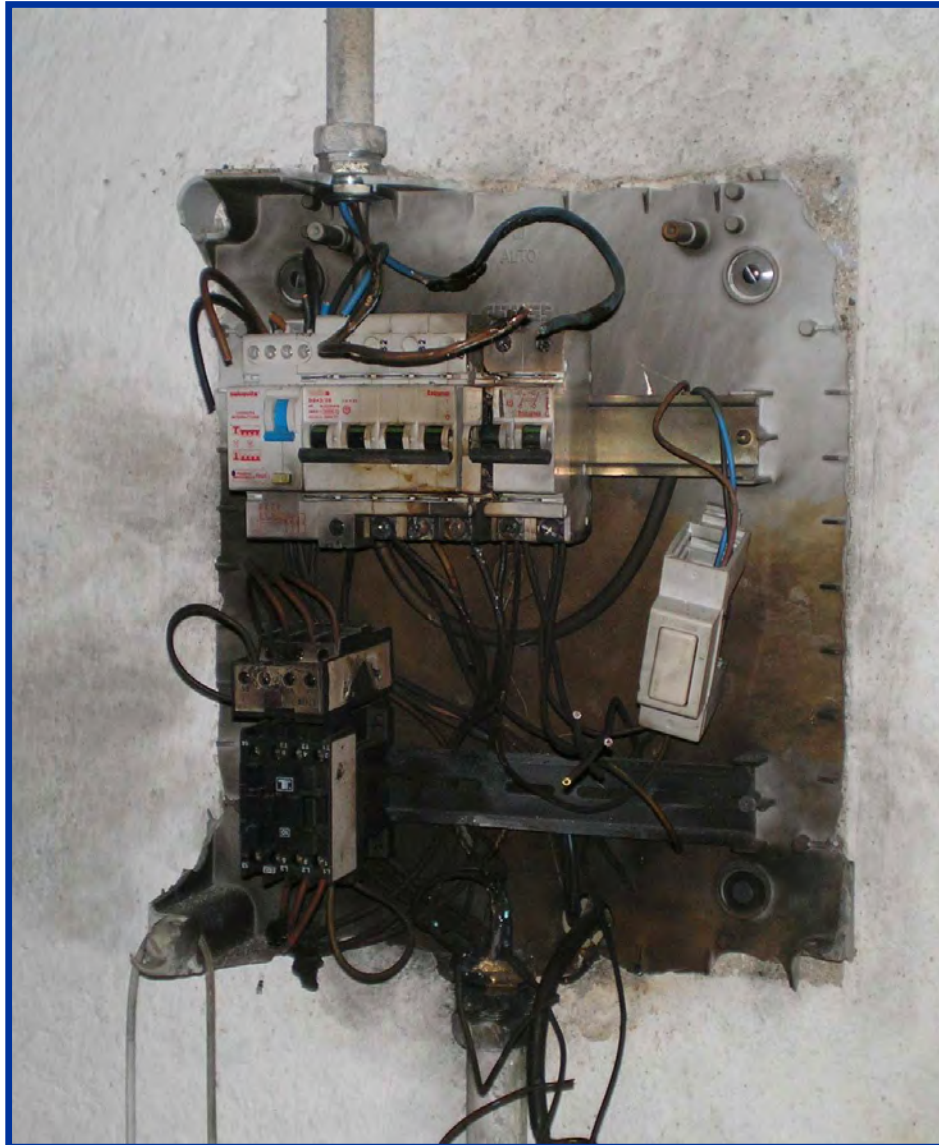
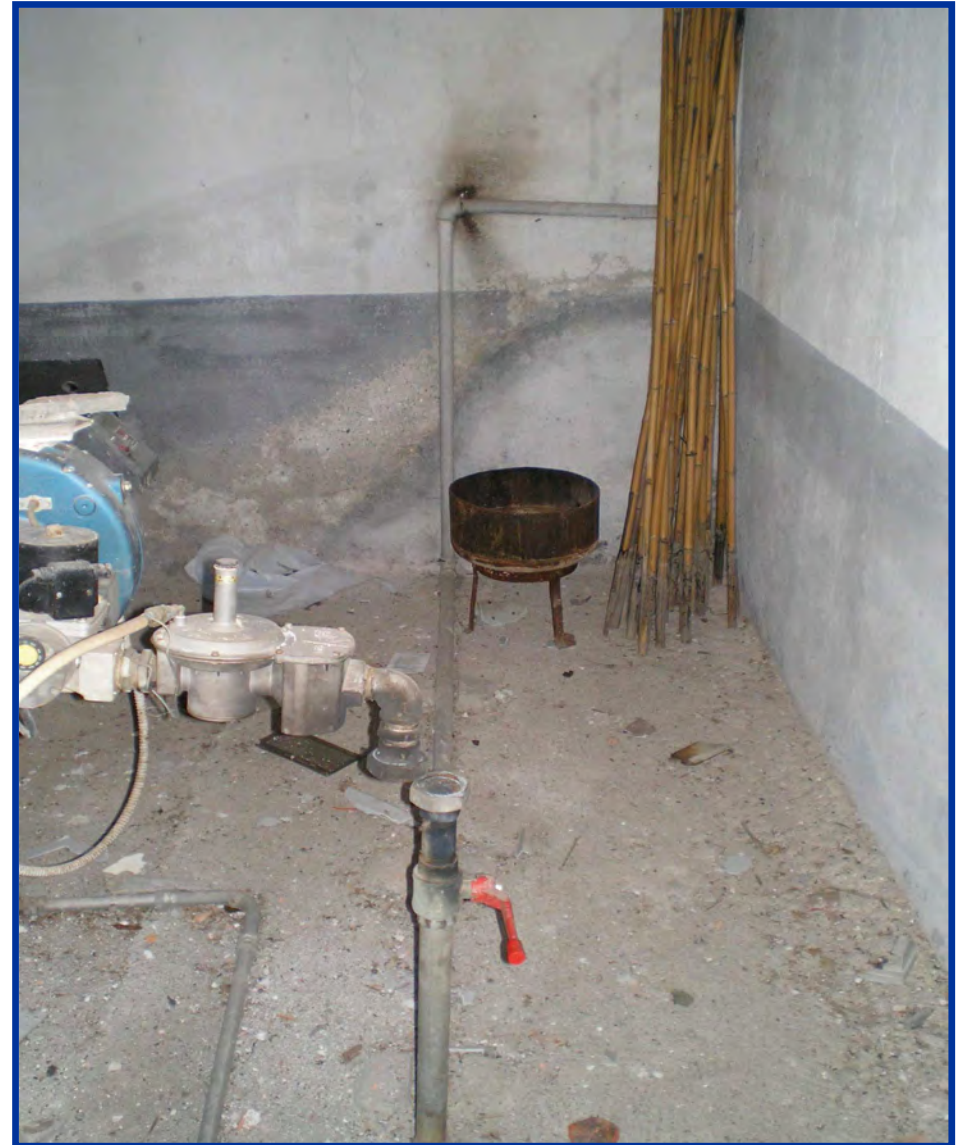
Danno da fulminazione – Chiesa di Mornese (AL)

Caldaia – 23 gennaio 2007

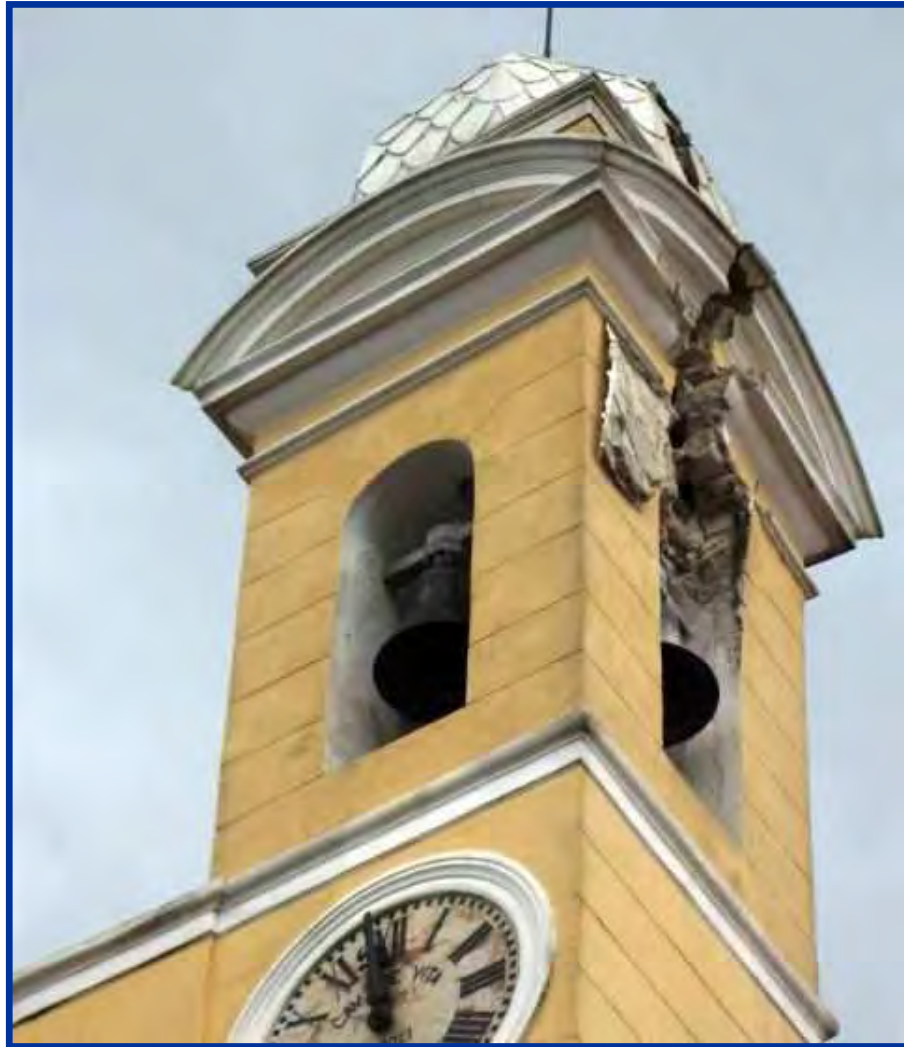
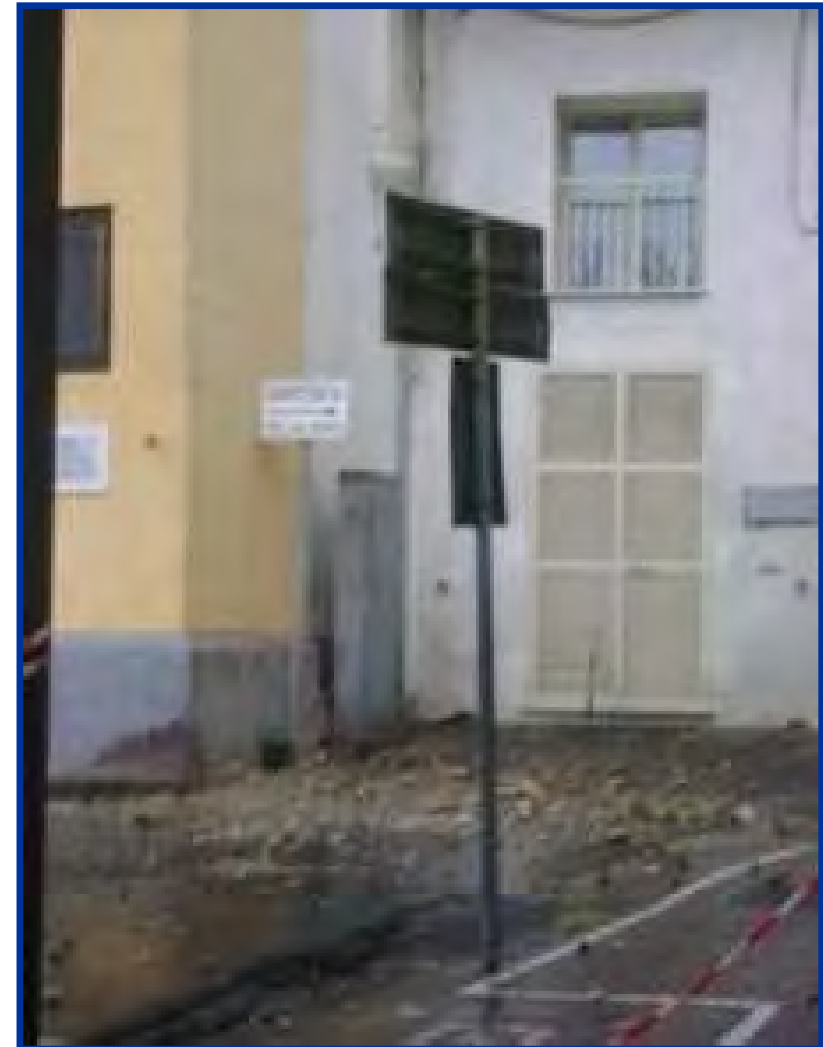
Danno da fulminazione diretta – 24 settembre 2010

Chiesa di San Rocco a Barano d'Ischia (NA)

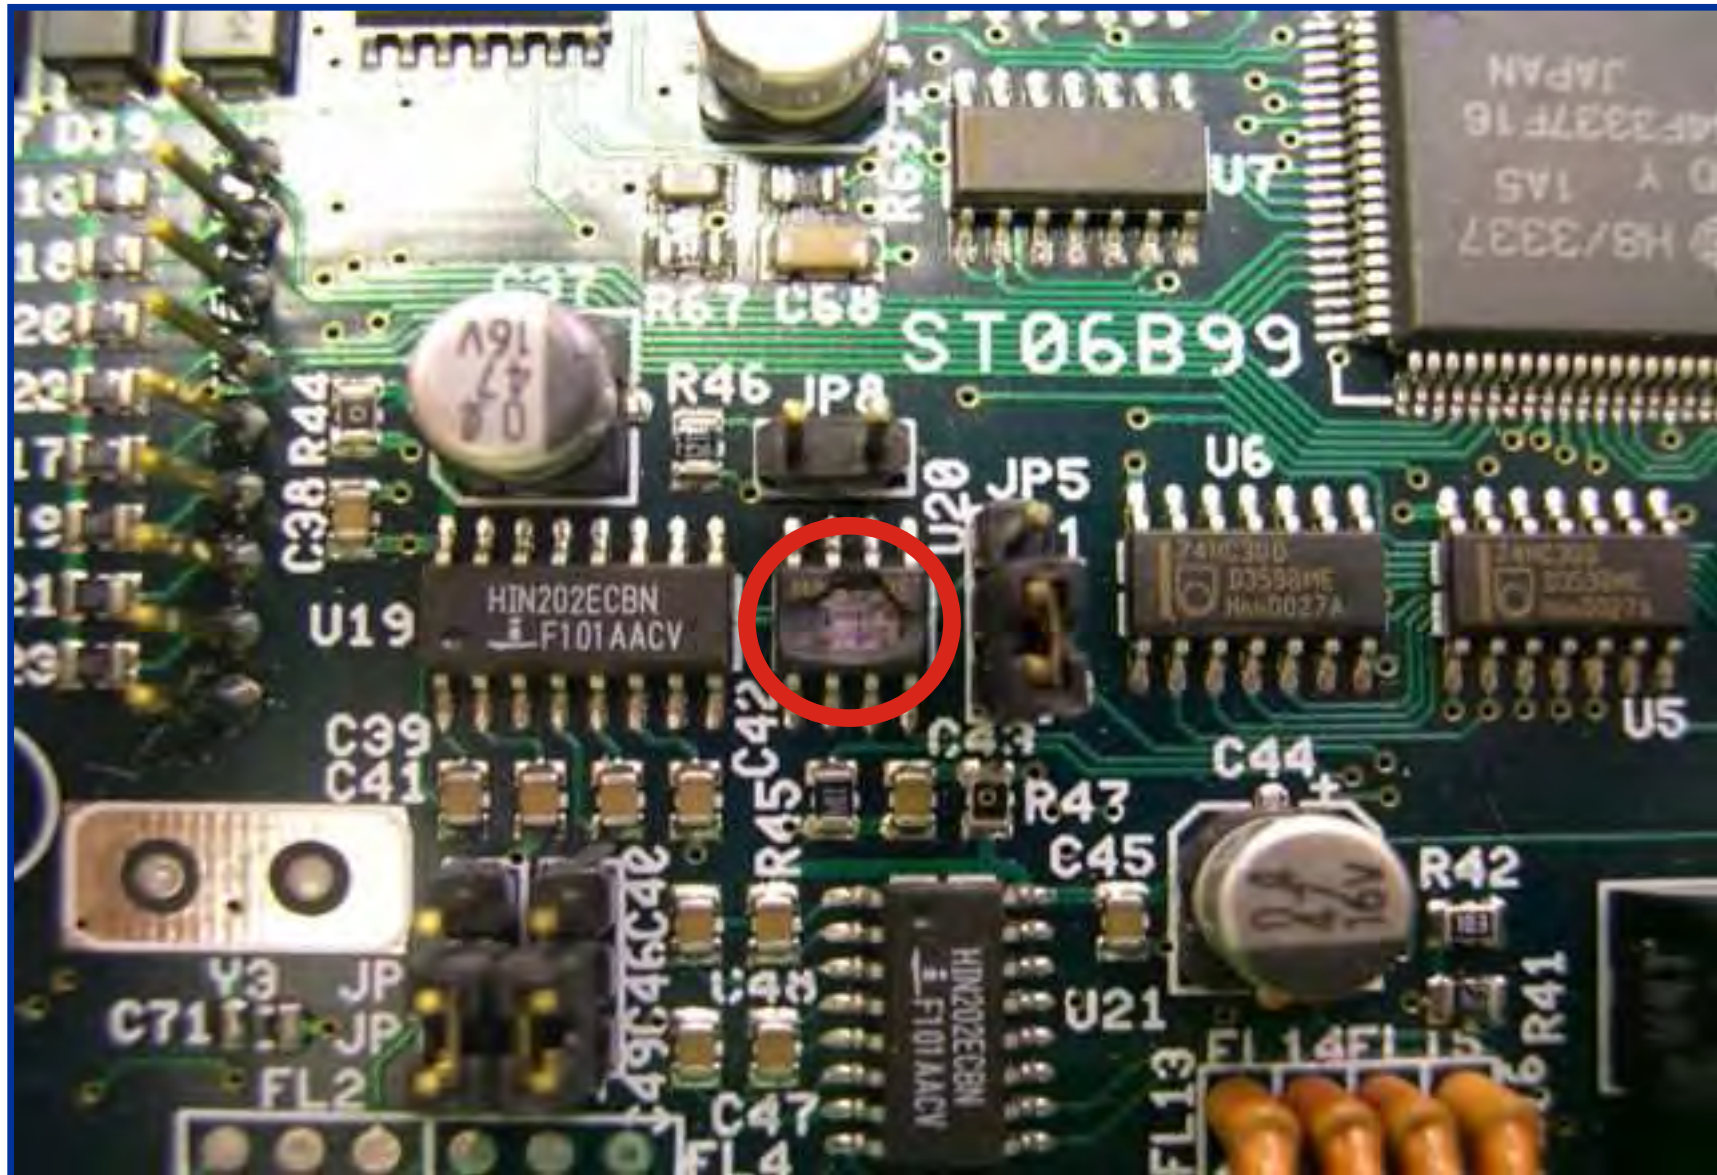
Danno da sovratensione scheda di lettore per rilevazione presenze

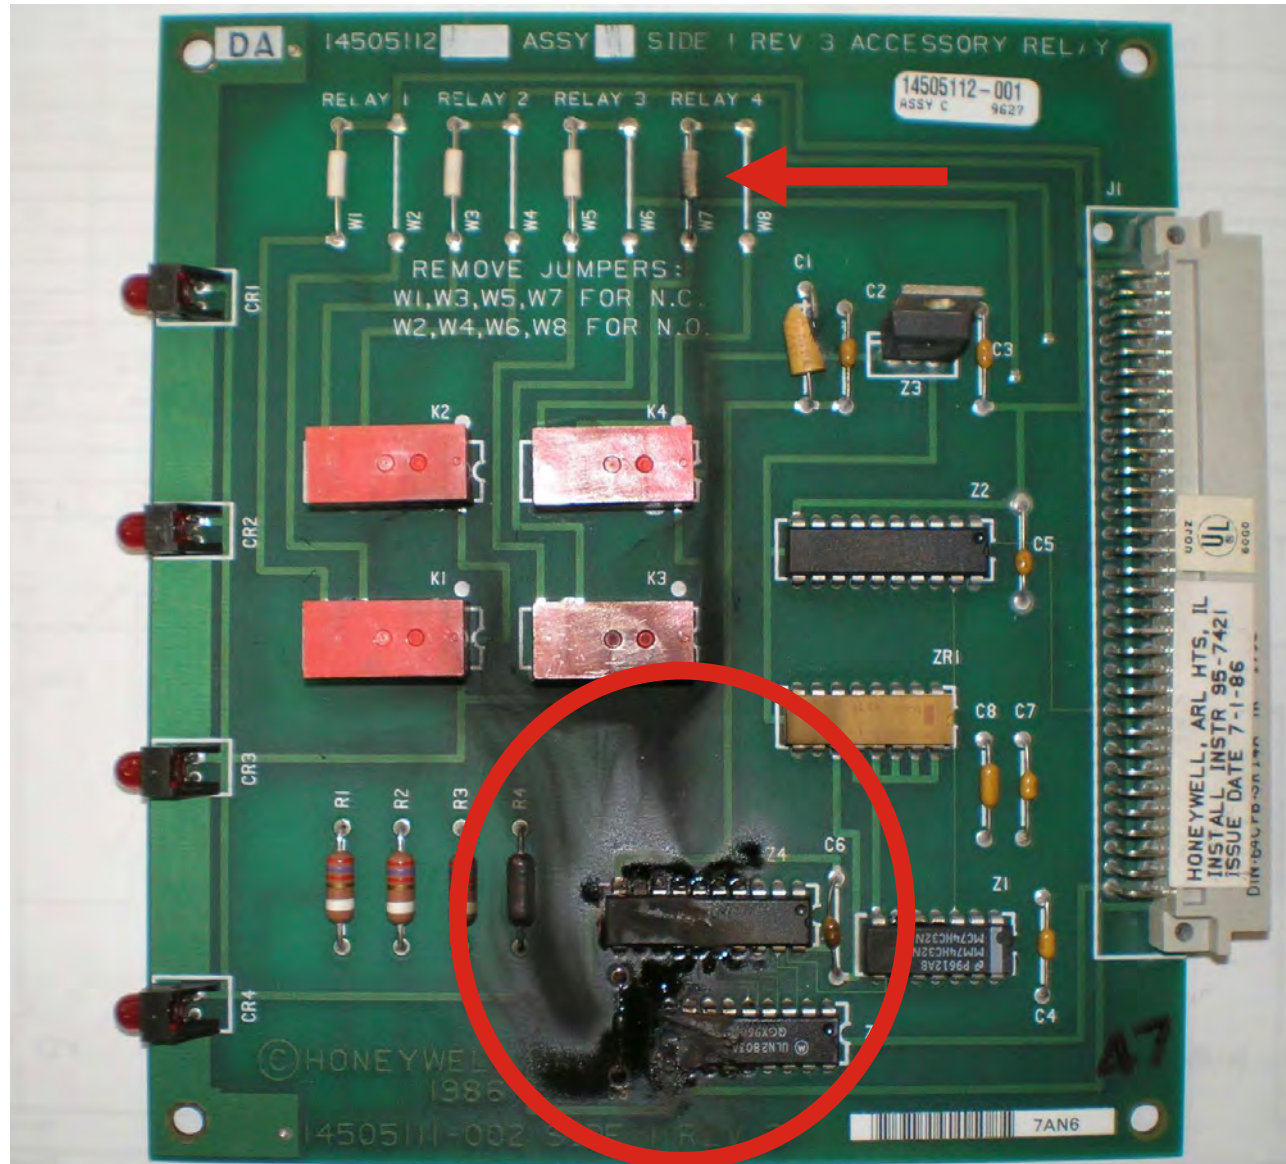
Danno da sovratensione scheda di centrale antincendio

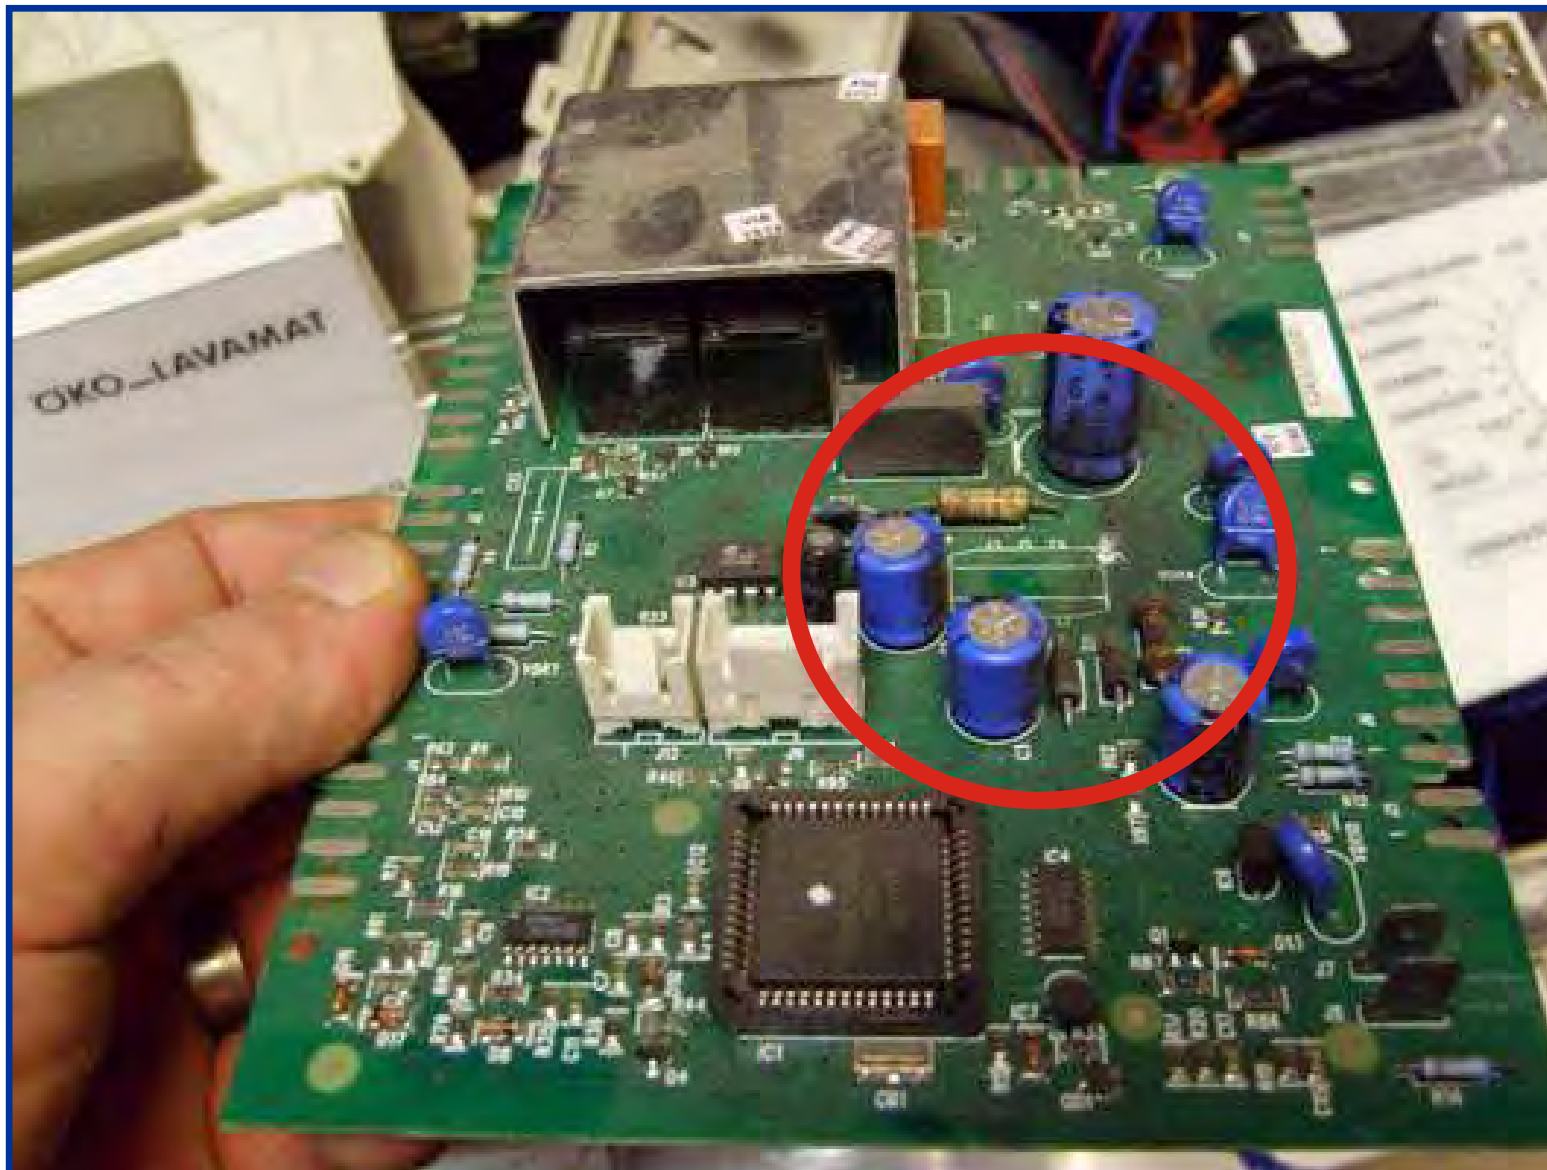
Danno da sovratensione Distruzione dell'elettronica di una lavatrice

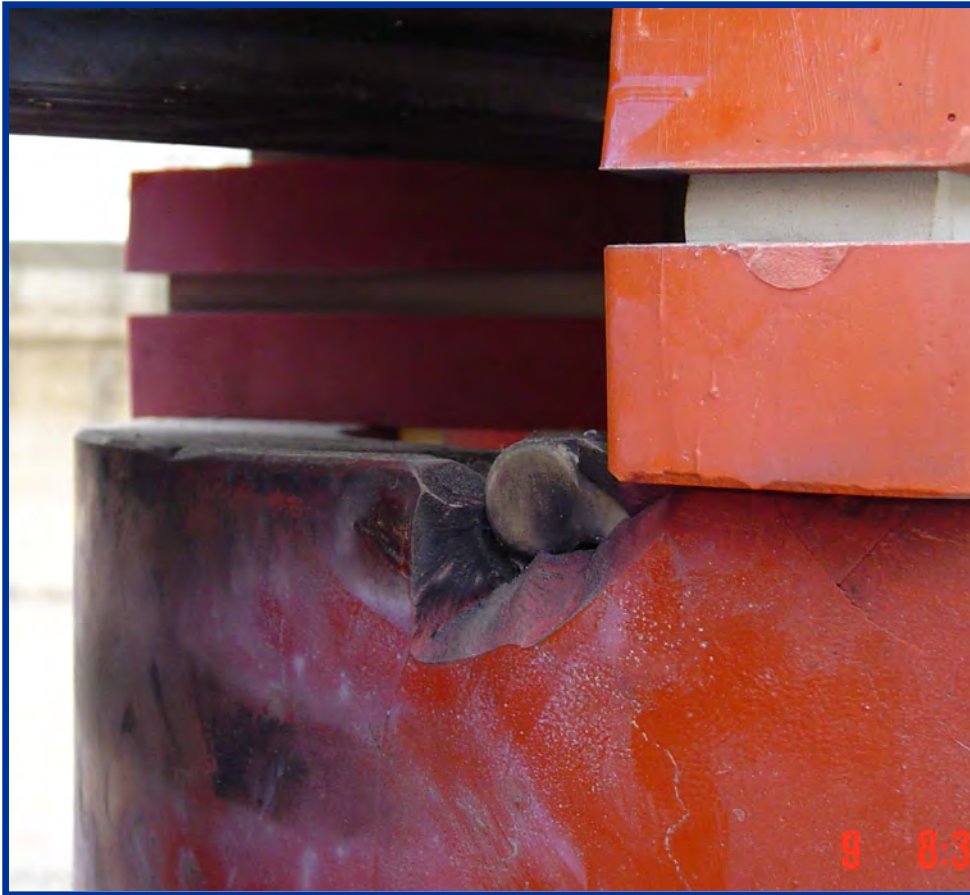
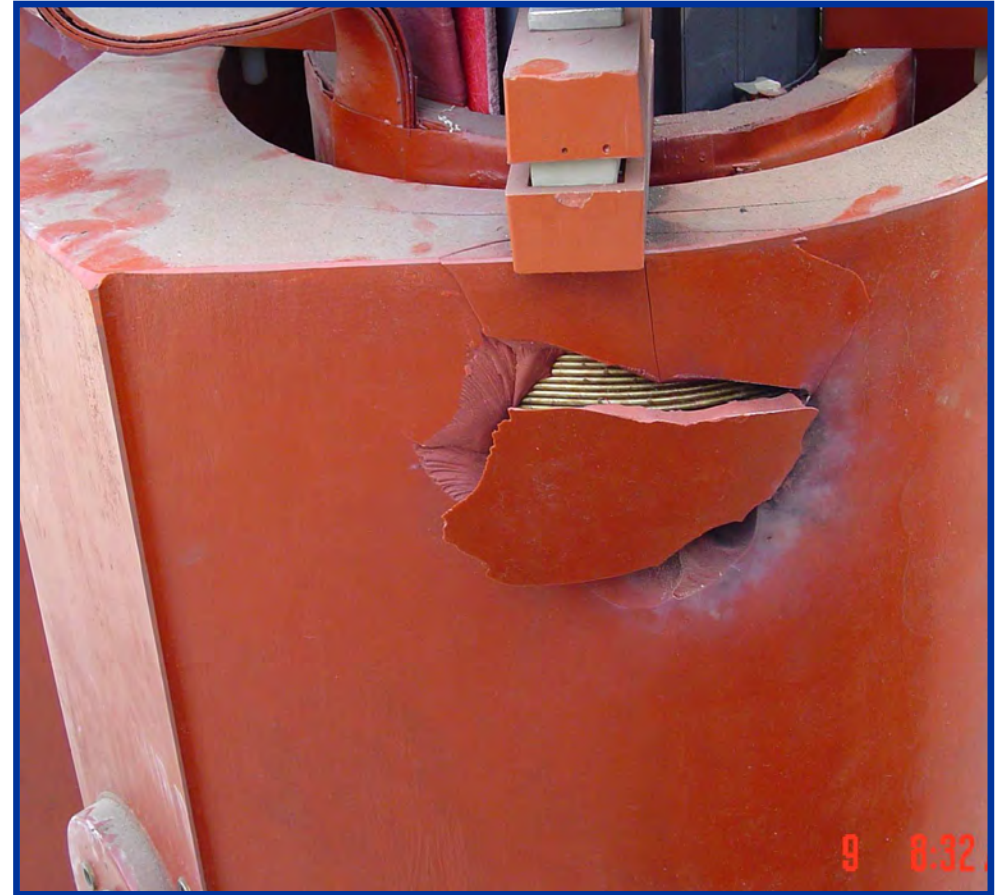
Danno da sovratensione su trasformatore M.T./ B.T.

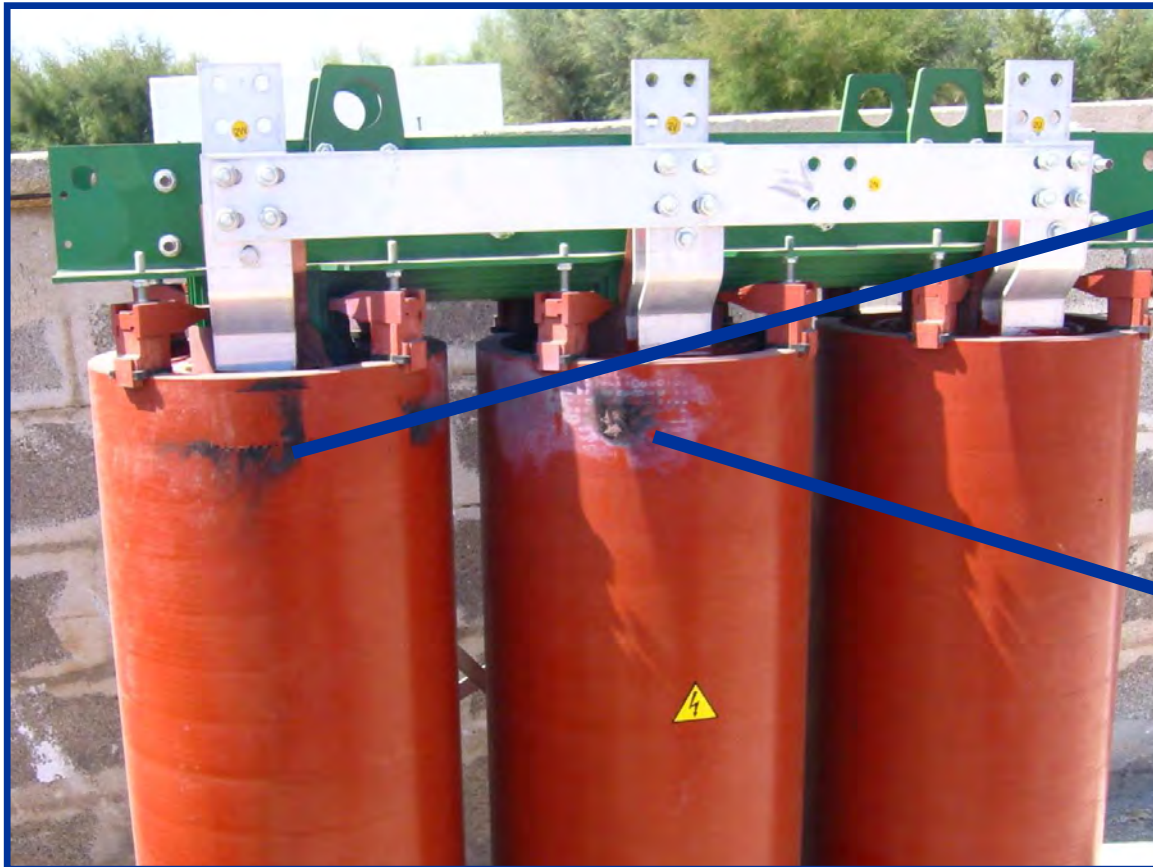
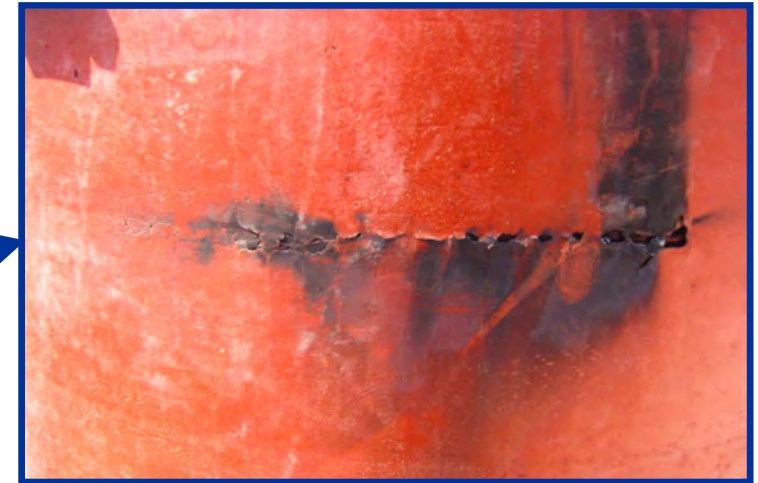
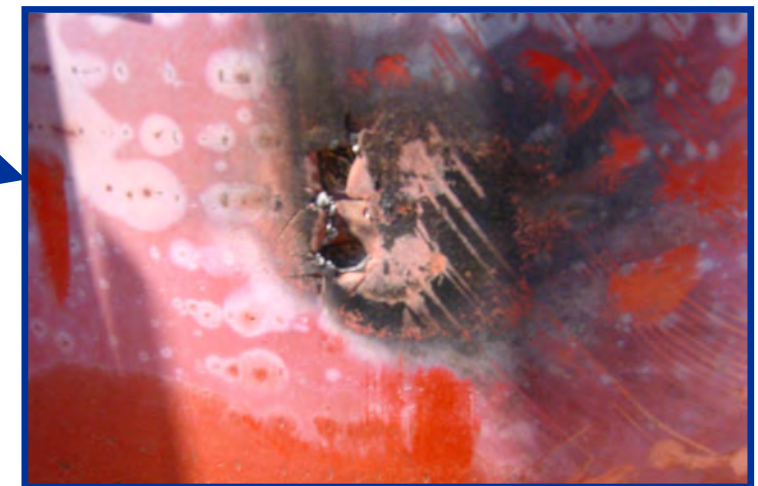
Danno da sovratensione su trasformatore M.T./ B.T. Villaggio turistico in Puglia/ luglio 2007
